XVII CONGRESO COLOMBIANO DE GEOTÉCNIA "EVALUACIÓN Y GESTIÓN DE RIESGOS GEOTÉCNICOS CON ÉNFASIS EN LOS EFECTOS DEL CAMBIO CLIMÁTICO"

50 AÑOS DE DESLIZAMIENTOS DE GRAN MAGNITUD EN COLOMBIA: EL REVENIDERO, CHIRAPOTÓ, LABATECA Y QUEBRADA BLANCA.

¿CUÁNTO DIFIEREN LOS RESULTADOS DE AMENAZA POR DESLIZAMIENTOS CUANDO SE EVALÚA CON DIFERENTES MODELOS?

ZONIFICACIÓN DE AMENAZA POR MOVIMIENTOS EN MASA EN EL ÁREA URBANA, PERIURBANA Y DE EXPANSIÓN DEL MUNICIPIO DE MOCOA – PUTUMAYO

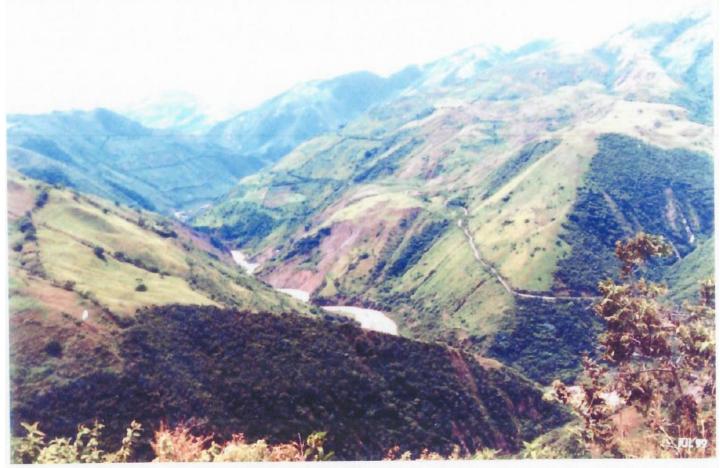
Fotografia 3.9. Estado actual deslizamiento de El Revenidero. (Julio/99) Se habilitó el paso provisional por la carretera antigua en el deslizamiento de El Revenidero, a raíz de problemas de inestabilidad en la vía Santafé de Antioquia — Mutatá.

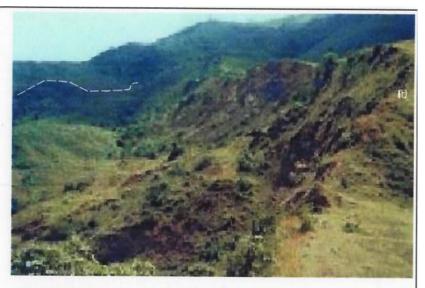
Fotografía 3.2. Escarpe principal (línea a trazos al fondo), y parte alta del flanco izquierdo, en la mitad superior del deslizamiento. Hay escarpes secundarios y grietas de tracción atrás del escarpe principal. La altura del flanco izquierdo está entre 30 y 50 m.

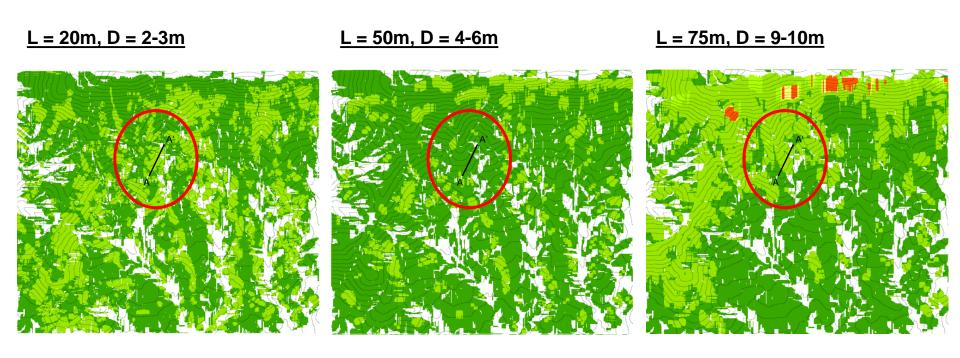
Caso comparativo con diferentes mecanismos de falla para NF mid.

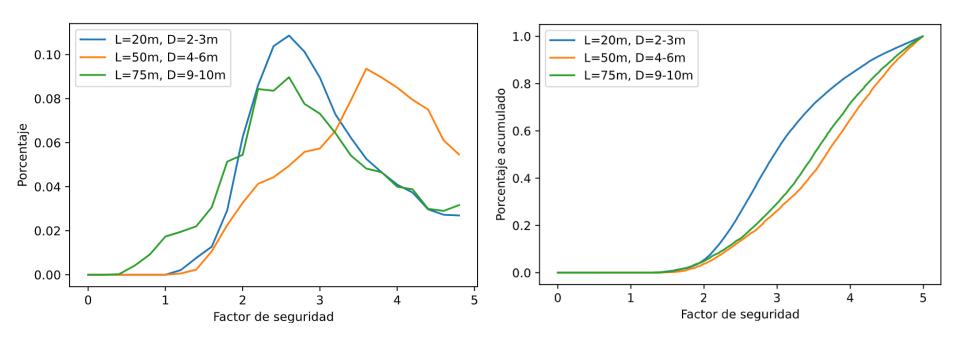
Por pixel; el FS varía de un 2% a un 6% según la longitud (L) y los espesores (D) que se le asigne a ALICE.

Por zona de estudio; hay hasta un 40% del área total que se encuentra menos estable.

Slide, GEO5, combinan varios L y varios D, y se obtiene el FS menor de todas las combinaciones.

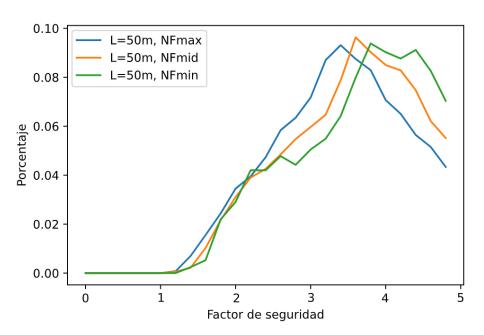
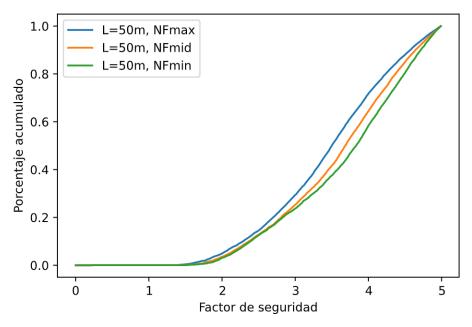
ALICE Fallas rotacionales, L = 50, D = 4-6m, $\alpha = 35^{\circ}$

Por pixel; el FS disminuye hasta un 4% según la ubicación del Nivel Freático con un L = 50m y D = 4-6m Por zona de estudio; hay un 20% del área total más susceptible a deslizamientos.

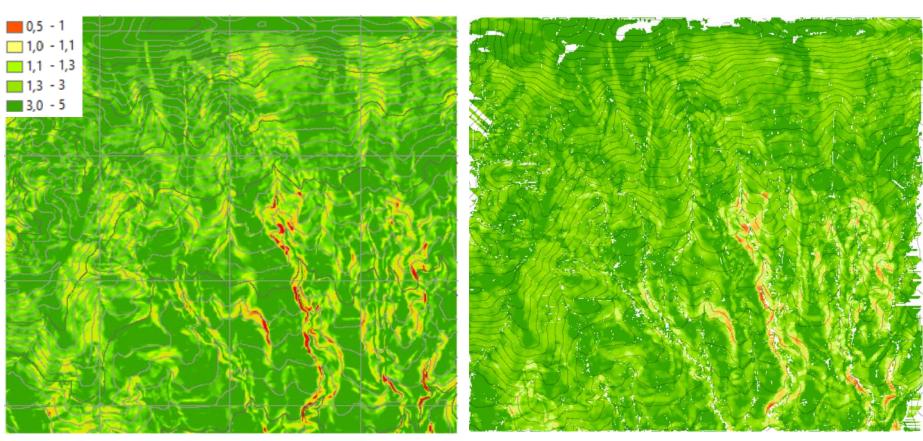
Caso comparativo más similar, asemejando ambos al método de Talud infinito.

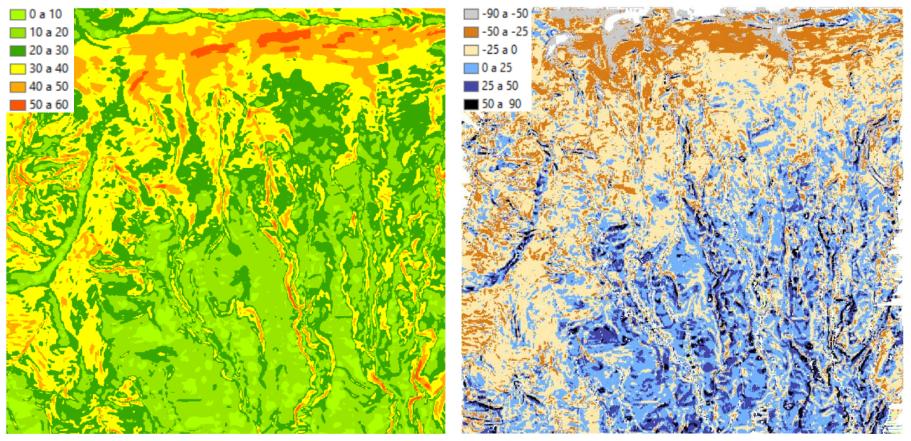
Mapa de FS de TRIGRS - ALICE

El FS es mayor en TRIGRS para pendientes menores a 30, y es mayor en ALICE para pendientes mayores a 30

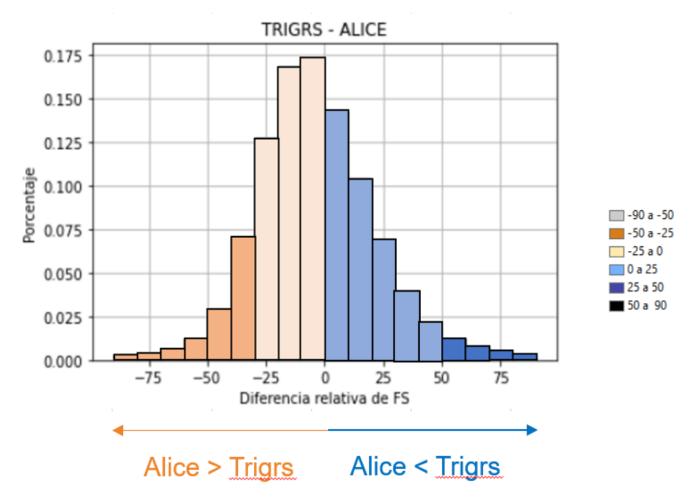
El 60% de los FS varían entre un ± 25%

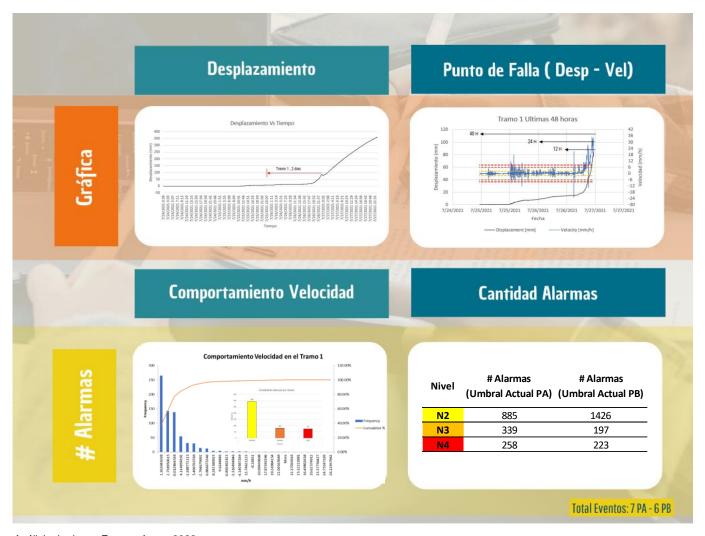
Análisis de datos. Fuente: Autor, 2022

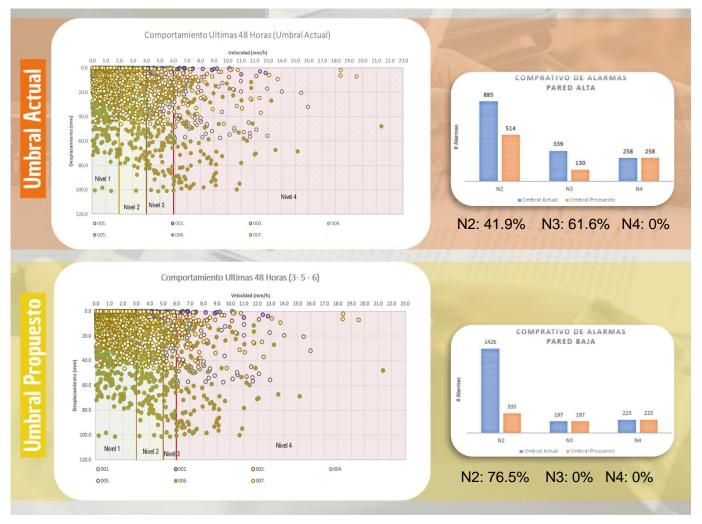
Análisis de datos. Fuente: Autor, 2022

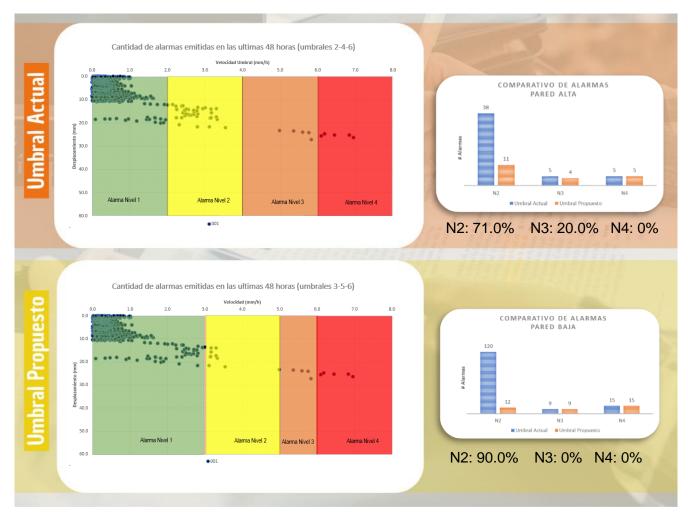
Prueba Piloto. Fuente: Autor, 2022

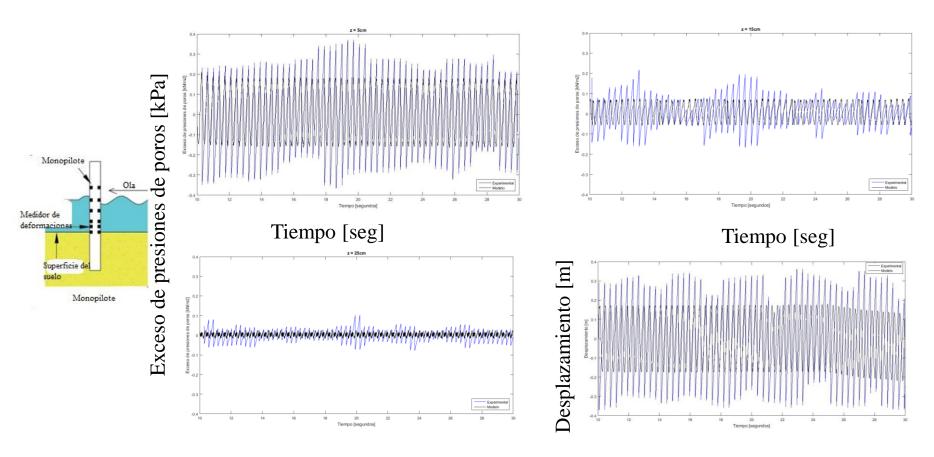
Verificación del modelo constitutivo con respecto al ensayo a escala reportado por Huang et al. (2017)

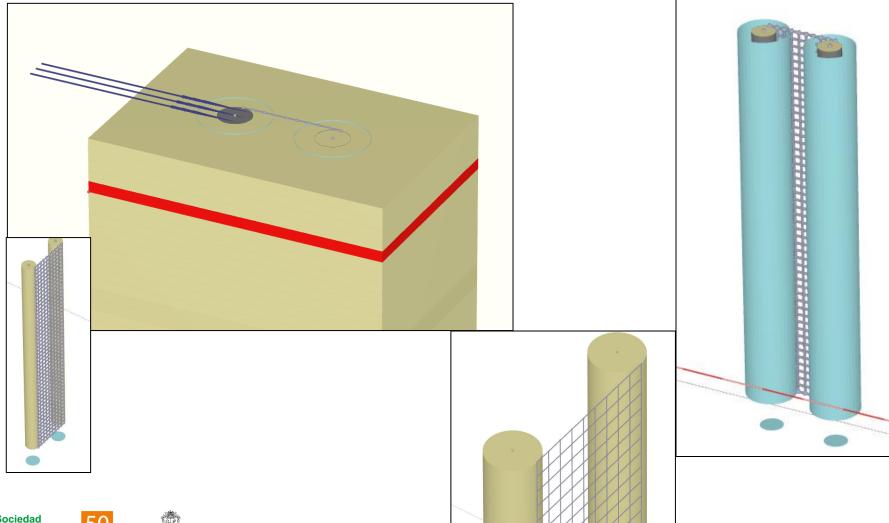
Malla de elementos finitos

Suelo discretizado en capas Se implementaron elementos geométricos para refinar la malla

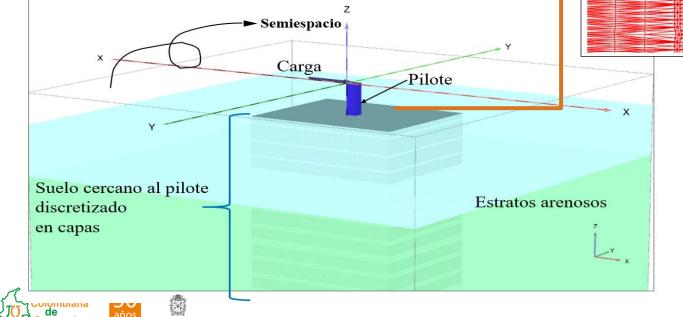
- Suelo de 2 capas de arena suelta y densa, con ángulos de resistencia de Ø =30-38° y 40-46°, respectivamente
- Se ensayó 1 pilote individual, un grupo de 4X4 de pilotes de reacción y un grupo de 4X4 pilotes de prueba
- Pilotes de concreto pretensado
- ➤ Pilotes D=0.76 metros y longitud 16.5 m
- Separación entre pilotes de 3D
- En el pilote individual se impusieron cargas de 45kN y la carga de falla fue de 320 kN

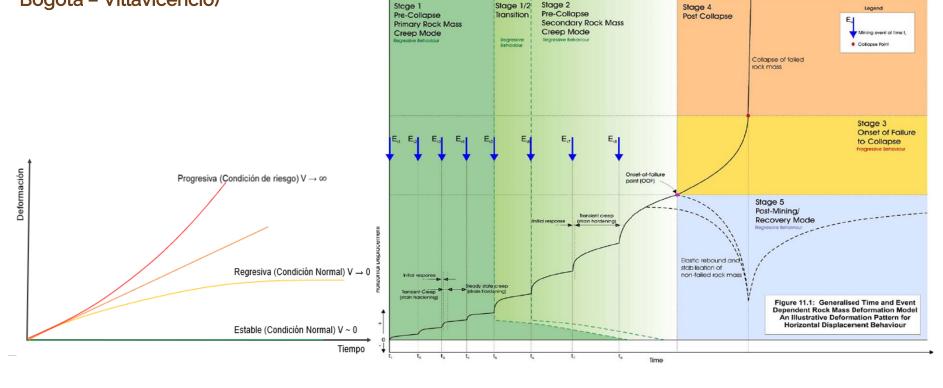
2.1. Monitoreo automatizado Sector Mesa Grande K58 y Túnel 13 (Vía Bogotá – Villavicencio)
