# **XVII CONGRESO COLOMBIANO DE GEOTÉCNIA “EVALUACIÓN Y GESTIÓN DE RIESGOS GEOTÉCNICOS CON ÉNFASIS EN LOS EFECTOS DEL CAMBIO CLIMÁTICO”**

## **ESTUDIO DETALLADO DE RIESGO POR REMOCIÓN EN MASA EN UN ÁREA DEL SECTOR ORIENTAL DEL CERRO DE LA POPA**

**Barboza Miranda, Guillian<sup>1</sup>, Méndez Medina, William<sup>2</sup>**

**<sup>1y2</sup>Facultad de Ingeniería, Programa de Ingeniería Civil, Universidad de Cartagena, Colombia**

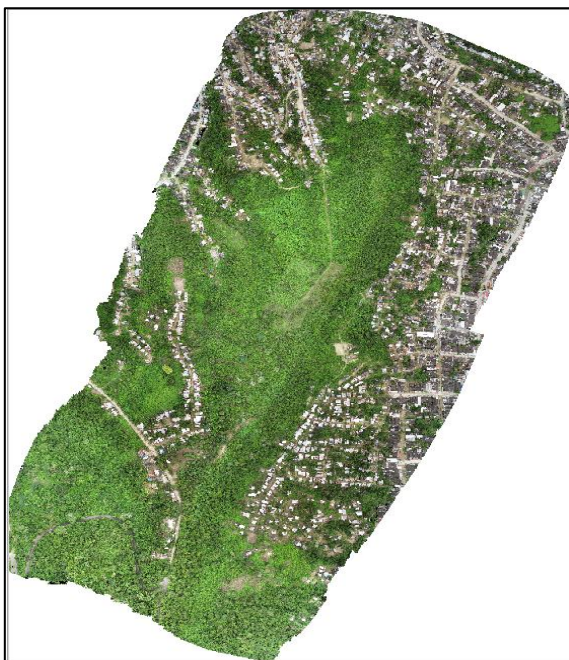
Ortofoto General

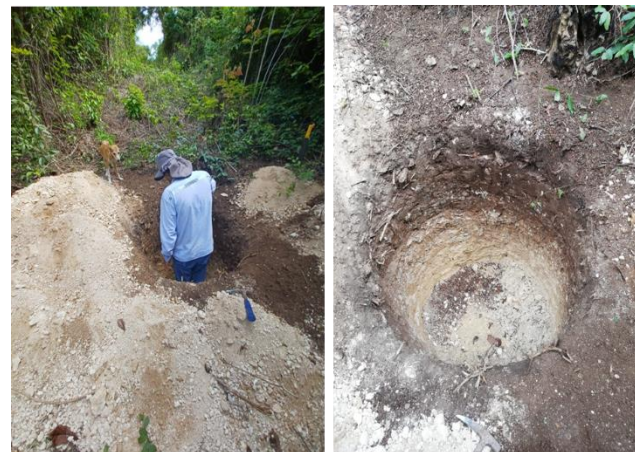
Apique # 1. Suelo residual de caliza. Coordenadas X: 4'723.779 m; Y: 2'711.145 m

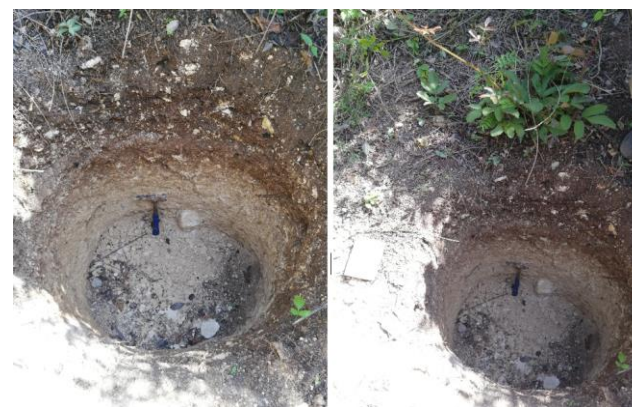
Apique # 14. Caliza terrosa poco compacta aspecto masivo. Coordenadas X: 4'723.833 m; Y: 2'711.343 m

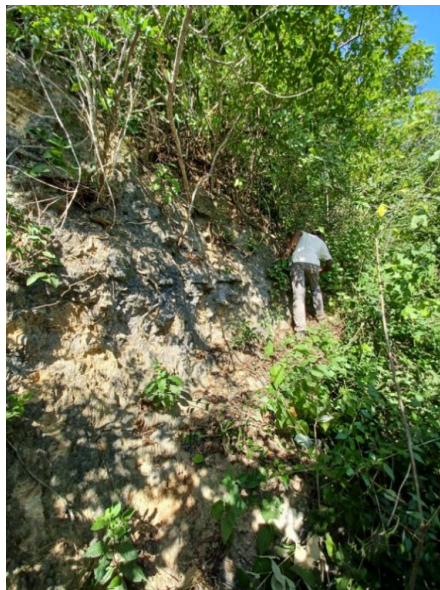
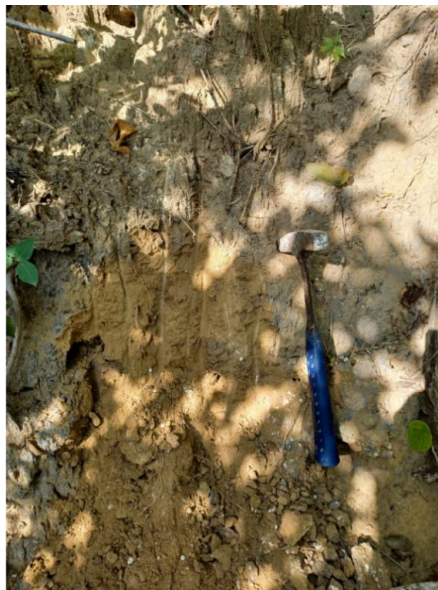
Nivel de Limos arenosos Superiores (Lim\_Sup)

Afloramiento de los Limos arenosos en la ladera oriental del área.  
Coordenadas X: 4'723.909 m; Y: 2'711.114 m

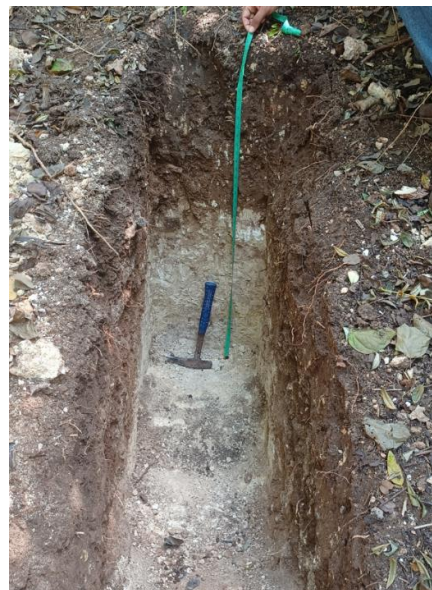
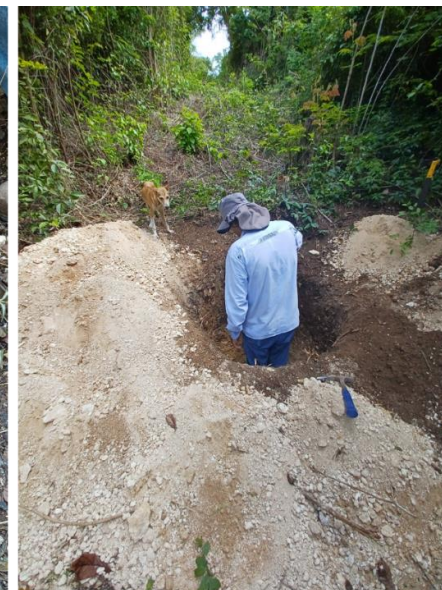
Nivel de Caliza Coralina (Clza)

Apiques para control litológico de la Caliza coralina, costado occidental del área. Coordenadas X: 4'723.773 m; Y: 2'711.149 m.

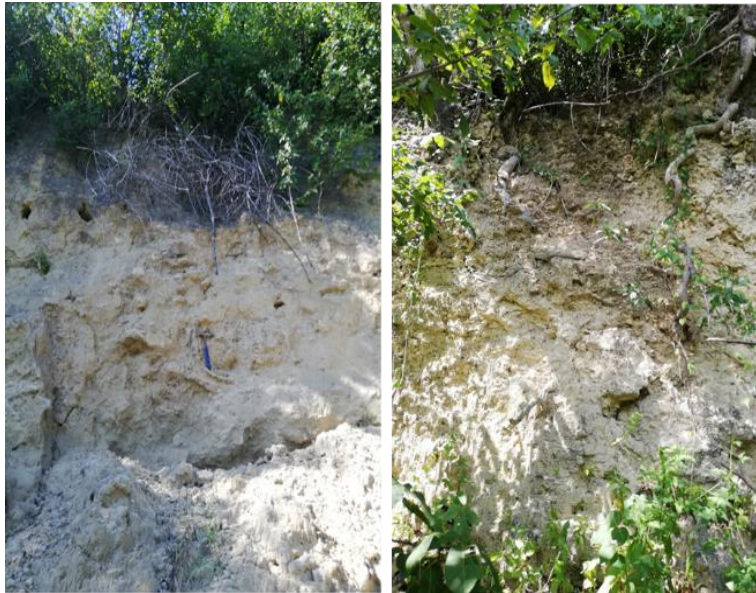
Cicatriz de deslizamiento principal antiguo

Escarpe deslizamiento en el costado oriental del área de estudio. Coordenadas X: 4'723.913 m; Y: 2'711.117 m y X: 4'723.945 m; Y: 2'711.211 m

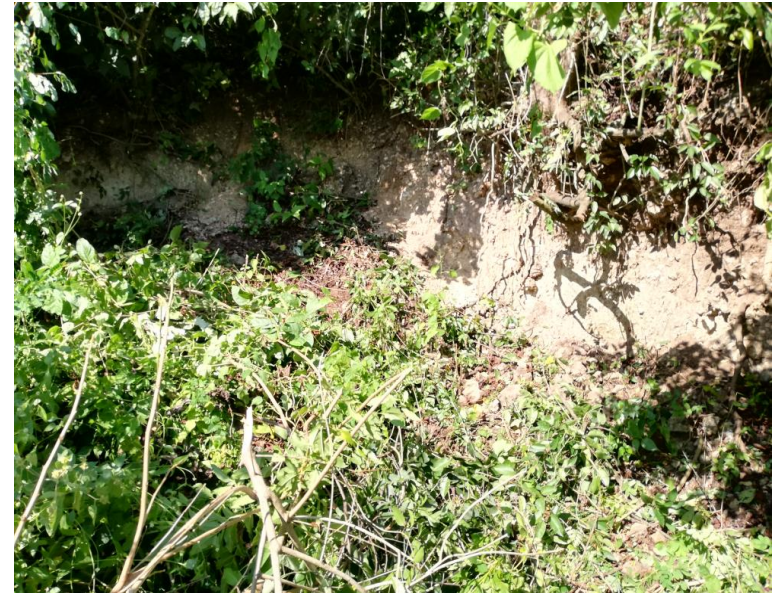
Cicatriz de deslizamiento antiguo

Escarpe erosivo en el costado oriental del área de estudio. Coordenadas X: 4'724.003 m; Y: 2'711.275 m.

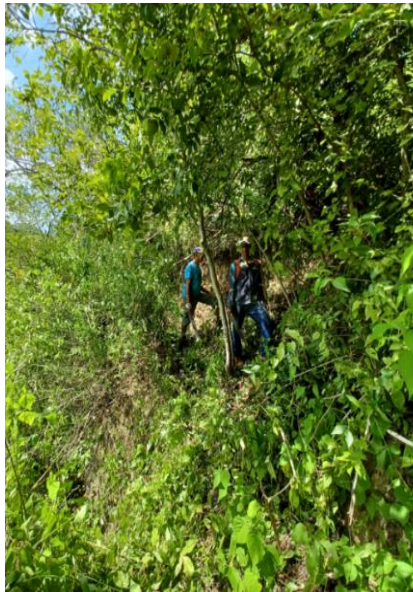
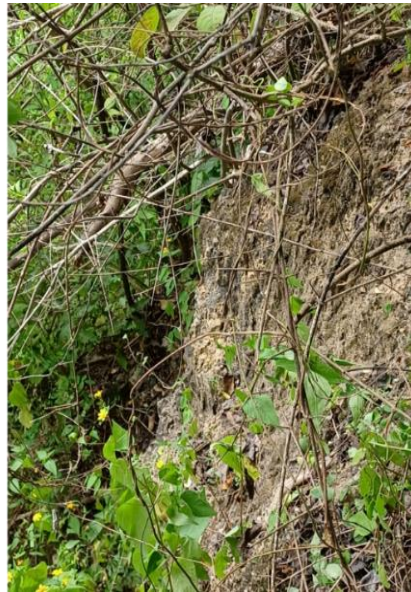
Escarpes erosivos

Escarpe erosivo en el costado oriental del área de estudio.  
Coordenadas X: 4'724.003 m; Y: 2'711.275 m

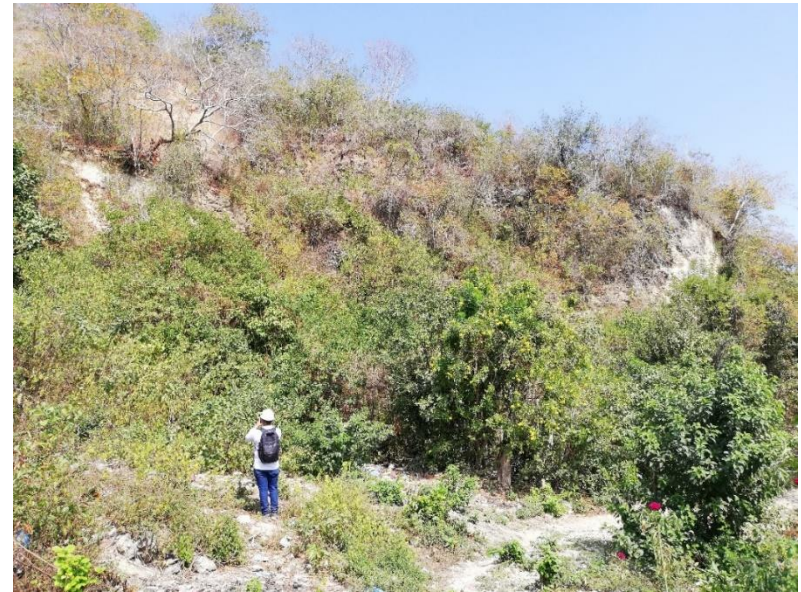
Escarpes deslizamientos activos

Escarpes de deslizamientos activos en el costado oriental y al norte del área de estudio. Coordenadas X: 4'723.967 m; Y: 2'711.239 m

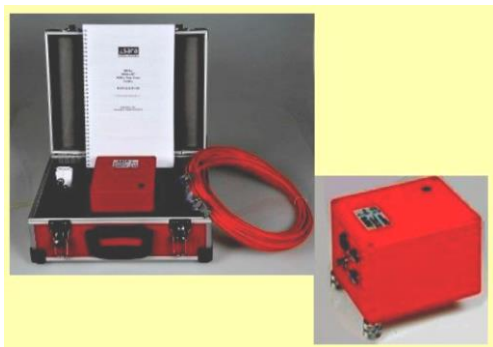
**Sismógrafo SR04S3 GeoBox de Sara Electronic Instruments**
